«Перестройка систем вентиляции и кондиционирования в работающем офисе».

Автор: Кулаченкова Алёна Игоревна

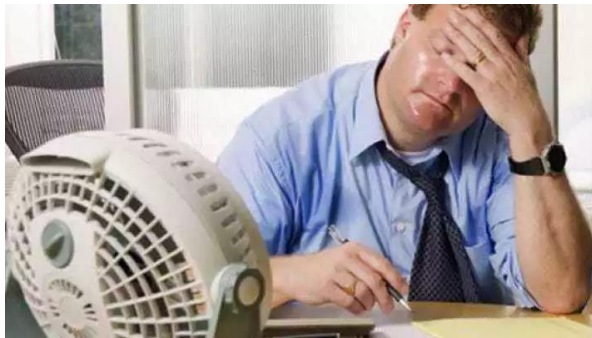
В ВИП-зоне (кабинеты и переговорная) летом температура не опускалась ниже 28 градусов жары.

Необходимость реконструкции данных систем возникла в результате их неудовлетворительной работы, особенно сильно проявившейся в жаркий летний период 2014г.

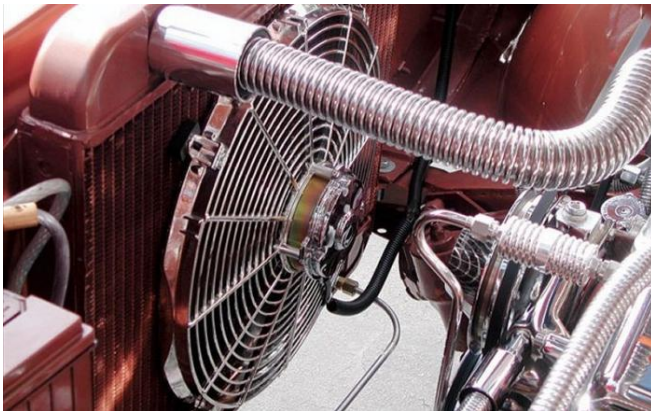
- ✓ Расчеты теплоступлений в помещения были выполнены с ошибкой. Количество поступающего тепла было рассчитано в меньших объемах.
- ✓ Оборудование установлено меньшей мощности, чем необходимо.
- ✓ Выявлена грубейшая ошибка в общей системе холодоснабжения здания. В общем стояке системы холодоснабжения перепутаны местами подающий и обратный трубопроводы, что повлияло на неудовлетворительную работу системы холодоснабжения здания в целом.
- ✓ Распределение воздуха в помещениях от систем вентиляции и кондиционирования спроектировано с ошибкой.

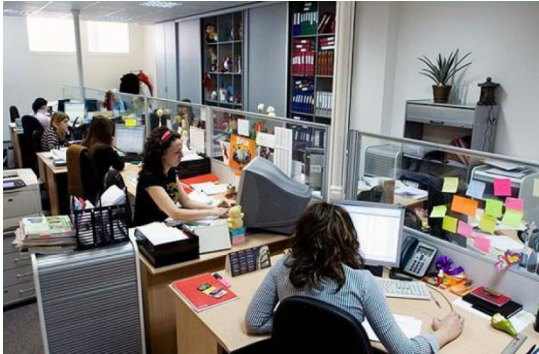
✓ Реализация проекта в условиях действующего офисного здания, в летний период, без отключения остальных потребителей от источника холодоснабжения.

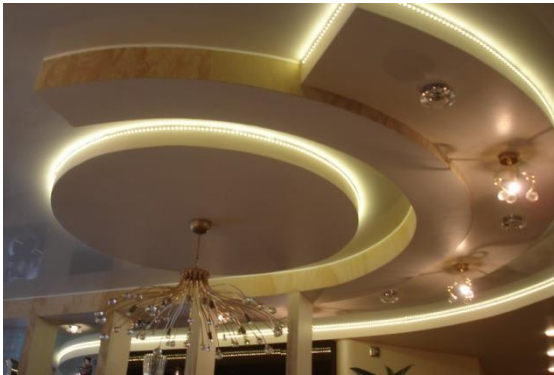
✓ Требовалось максимально сохранить существующую отделку помещений, т.е. разборку потолков и перегородок производить только в местах прокладки коммуникаций.

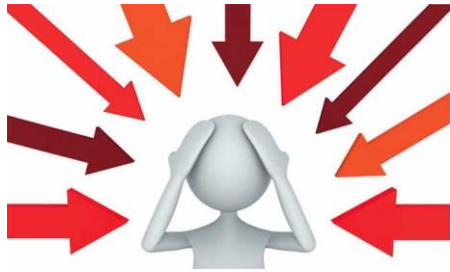
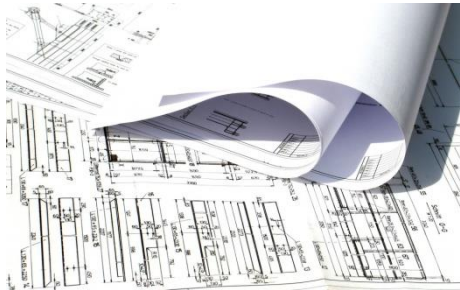
✓ Вынести фанкойлы системы холодоснабжения за пределы обслуживаемых помещений.

✓ Оклеить все воздуховоды и оборудование одним из лучших на сегодняшний день шумоизоляционным материалом К-Фоник.

✓ Использовать шумоглушащие гибкие подводки к воздухораспределительным решеткам.

✓ Использовать воздухораспределительные решетки с минимальной генерацией шума при выходе воздуха в помещение.

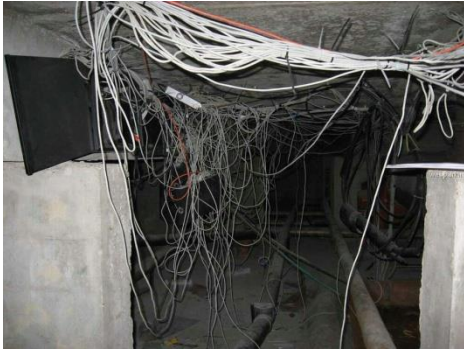
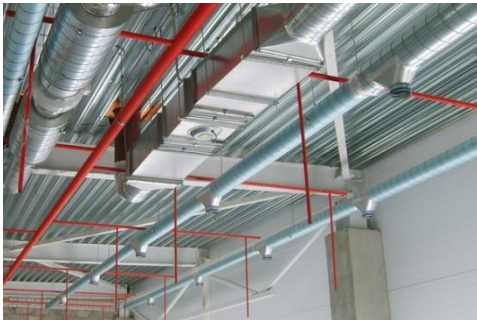
✓ Насыщенность смежных инженерных коммуникаций, с которыми необходимо было разойтись при размещении габаритного оборудования и воздуховодов систем вентиляции и кондиционирования.

✓ Смежные коммуникации должны были остаться в местах их прокладки без переустройства.

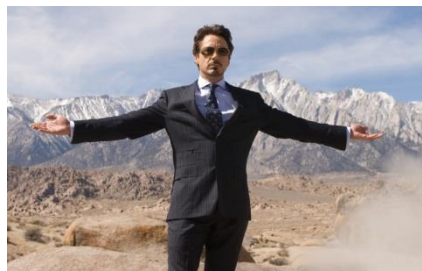
- ✓ Комфортная температура в ВИП-зоне, особенно в жаркие дни.
- ✓ Сохранение всех действующих инженерных коммуникаций.
- ✓ Сохранен / восстановлен декоративный вид потолков.
- ✓ Работы в ВИП-зоне не повлияли на работу офиса, сотрудники в остальных помещениях работали в текущем режиме.
